Öffentliche Baustoffprüfstelle
Leiter: Prof. Dr.-Ing. Wohlfahrt

Prüfungsbericht - Nr.: 08 039

Versuche zur Bestimmung der Versickerung an Pflastersteinen über die Fugen

Nuance Pflastersteine

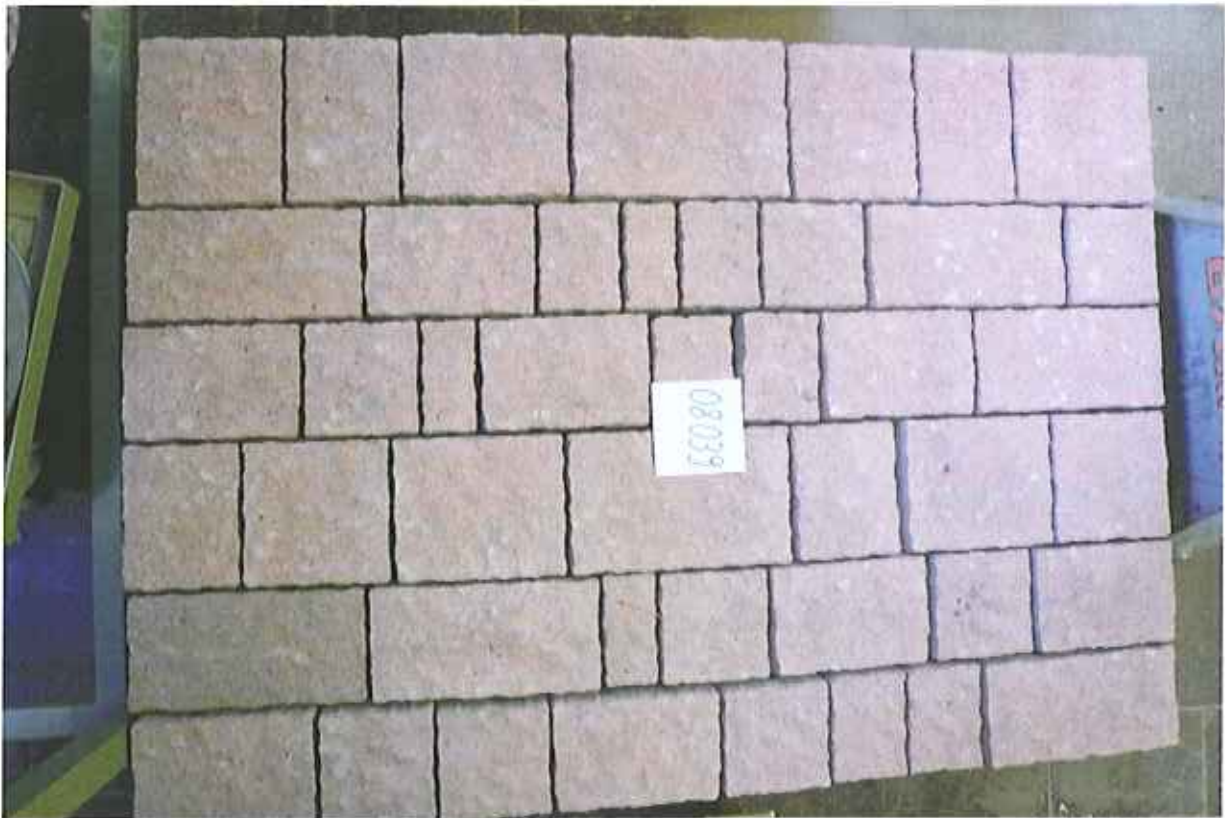
Bild 1: Musterfläche, Nuance Pflastersteine

Die überprüfte Musterfläche wurde vom Auftraggeber vorgeschlagen und ist in Bild 1, Beilage 1 dargestellt.

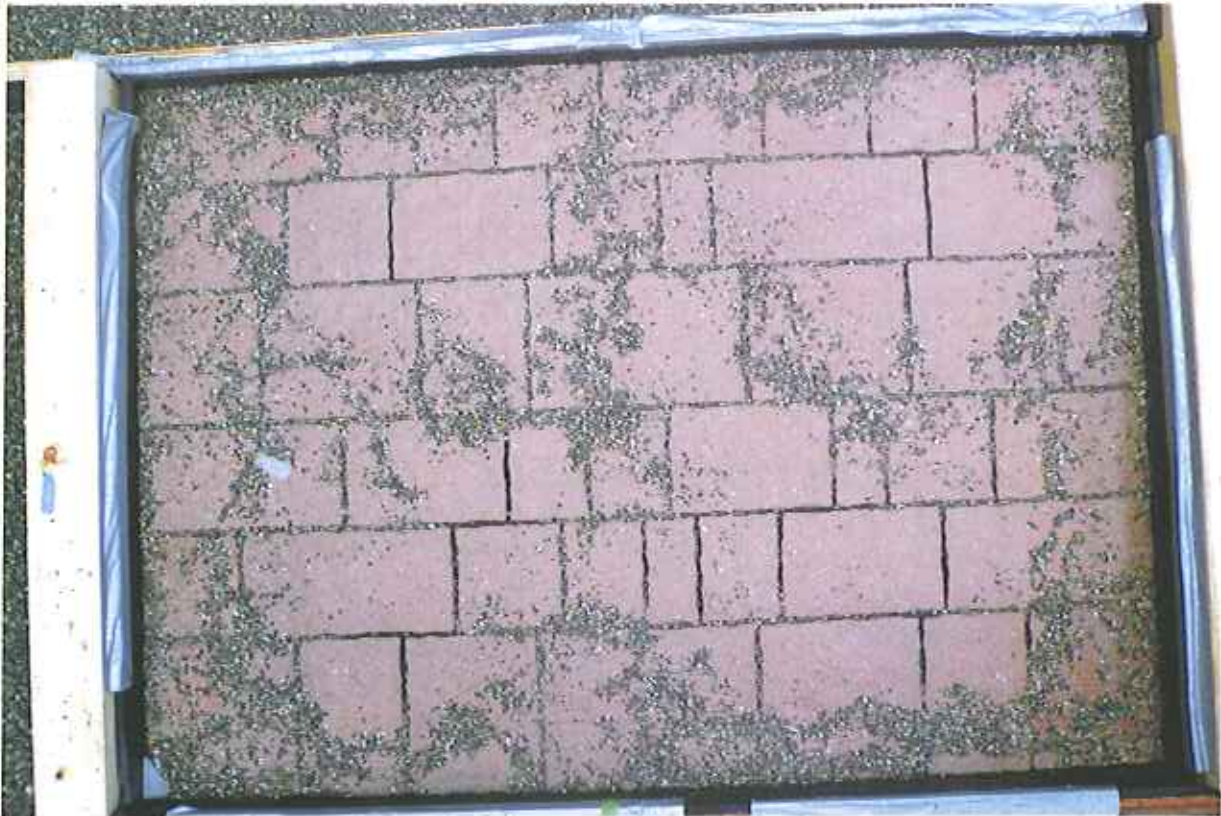
Bild 2: Aufgebaute Versuchsfläche

Die Versickerungsfähigkeit wurde im Prüflabor durch die Bestimmung der Infiltrationsrate gemessen. Auf dem Hallenboden des Prüflabors wurde ein Splittbett der Korngruppe 2/5 ohne Quergefälle auf einer Fläche von ca. 2 m² und einer Dicke von ungefähr 7 cm angelegt und mit Hilfe von eingearbeiteten Gitterrosten stabilisiert. Danach wurden die Pflastersteine nach Anleitung des Herstellers auf einer Versuchsfläche von ca. 0,95 m² (114,0 cm x 83,0 cm) eingebaut. Zur Begrenzung der seitlichen Untersuchungsfläche wurde eine Gummidichtung zwischen den äußeren Pflastersteinen und einer Holzabschalung angebracht. Die Versuchsanordnung ist in Bild 2, Beilage 3, dargestellt.

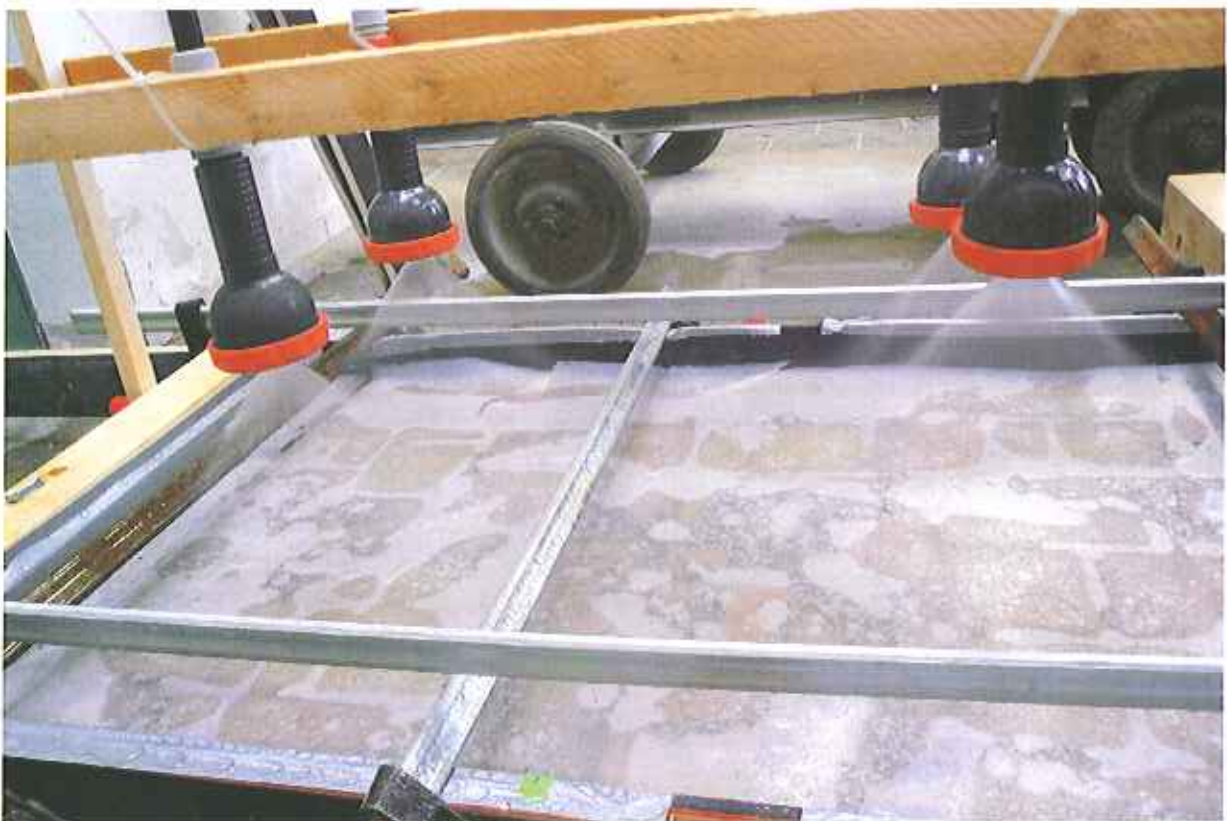
Bild 3: Darstellung der Beregnung

Die Fugen wurden mit Splitt der Körnung 1/3 mm verfüllt, die zugehörige Körnungslinie ist in dem Bild 4, Beilage 4, ermittelt. Anschließend wurde über die Versuchsfläche ein Glasvlies eingebracht, um das Auswaschen der Fugen bei der Beregnung zu verhindern. Bei der Durchführung der Versuche wurde ein Niederschlag über eine Beregnungsanlage simuliert (wie in Bild 3, Beilage 3, dargestellt). Es wurde die Versuchsfläche gleichmäßig mit einem Modelregen konstanter Intensität beregnet. Die Intensität wurde so gewählt, dass nur ein sehr geringer Wasserfilm auf den Pflastersteinen stand. Die Versickerungsintensität wurde über den Zufluss am Zufluss mittels eines Durchflussmessers registriert.

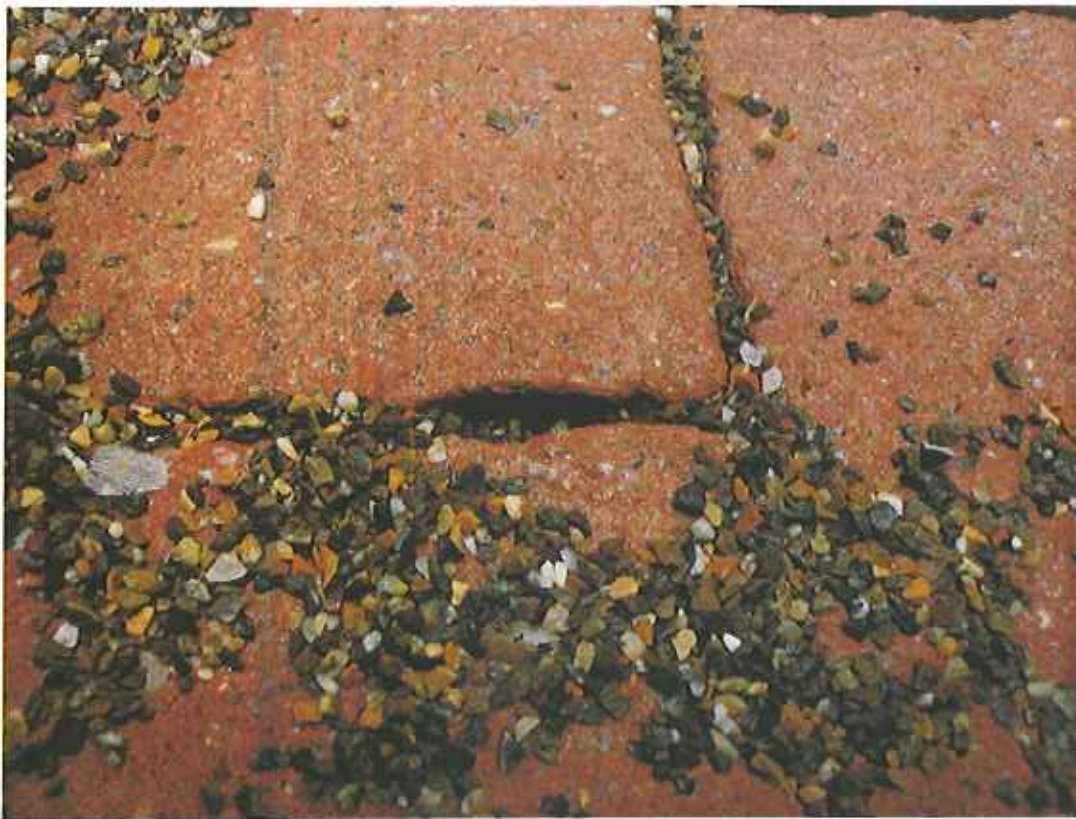
Bild 5: Draufsicht, Fuge nach Versuchsende

Einzelne Pflastersteine wurden vorsichtig aus dem Splittbett gehoben, um den Verfüllungsgrad der Fugen zu überprüfen. Die Bilder 5 und 6, Beilage 5 zeigten beispielhaft eine verfüllte Fuge und das Fugenmaterial.

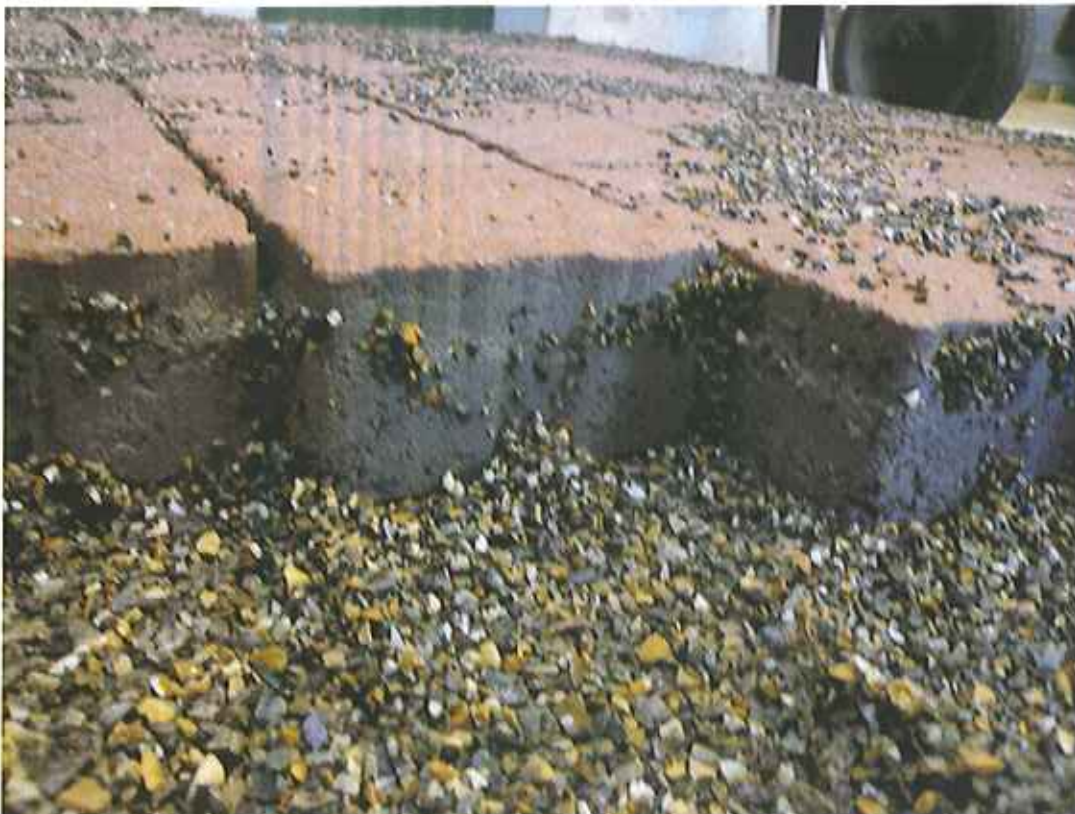
Bild 6: Detailansicht, Fuge nach Bewässerung
